# 壁昇降点検ロボット

## コンクリート壁面を吸着走行しながら点検するロボット

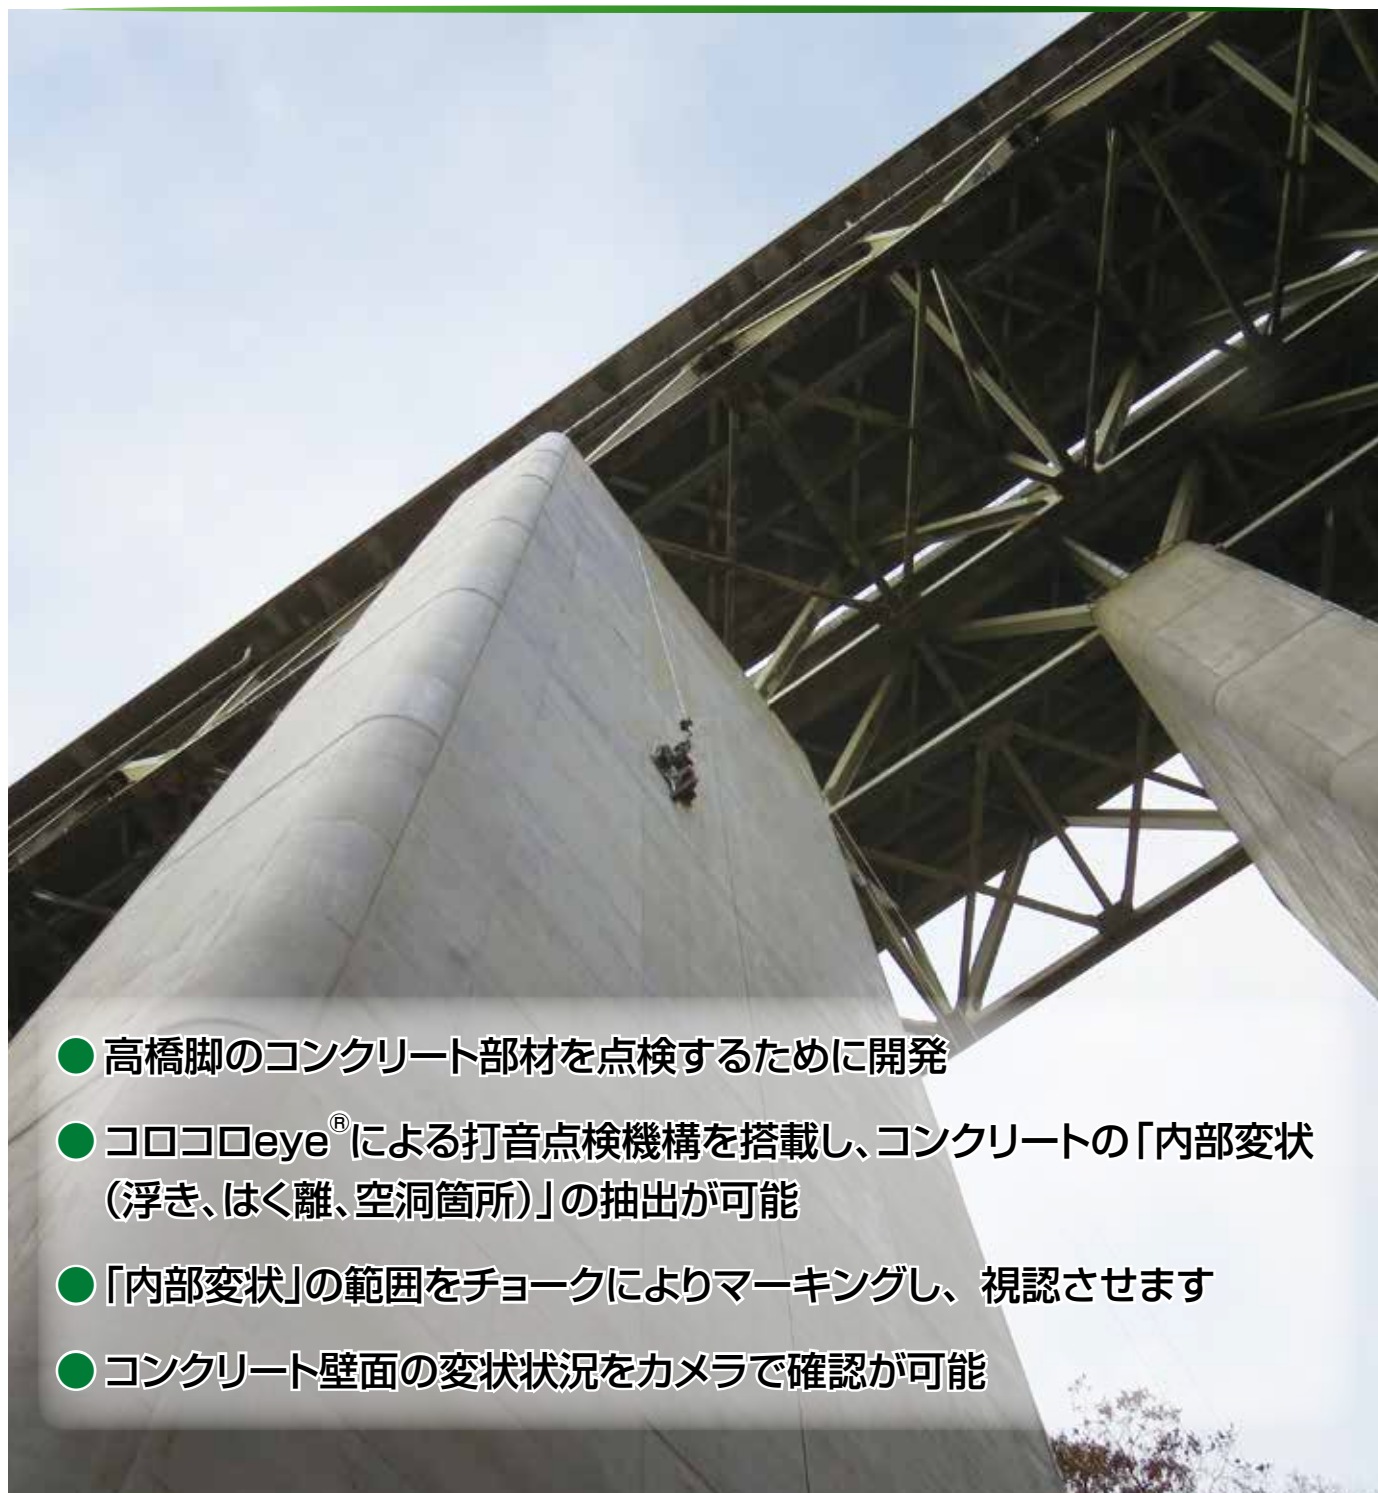
- 高橋脚のコンクリート部材を点検するために開発
- コロコロeye<sup>®</sup>による打音点検機構を搭載し、コンクリートの「内部変状（浮き、はく離、空洞箇所）」の抽出が可能
- 「内部変状」の範囲をチョークによりマーキングし、視認させます
- コンクリート壁面の変状状況をカメラで確認が可能

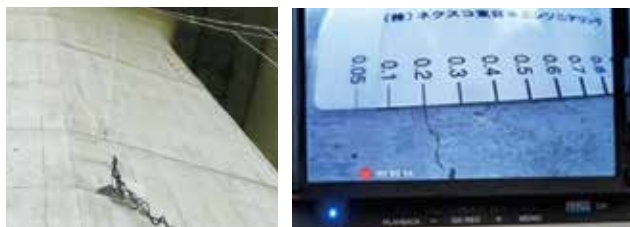
橋脚壁面(ひびわれ幅0.2mm程度)のスキニング画像

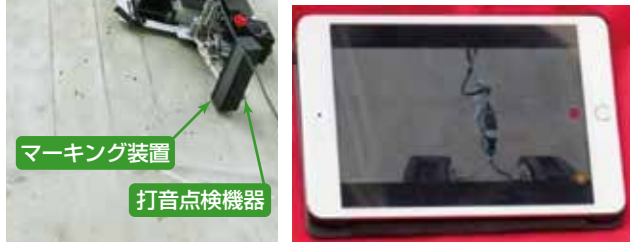
壁昇降点検ロボットイメージ
